## Alle nyheder: Brinteksplosion på Anlæg 5

**Den 14. september blev Anlæg 5 ramt af to eksplosioner. Meget tyder på, at det kan have en været en gasflaske eller lignende og en efterfølgende ophobning af brint, som var skyld i henholdsvis den første og den anden eksplosion.**

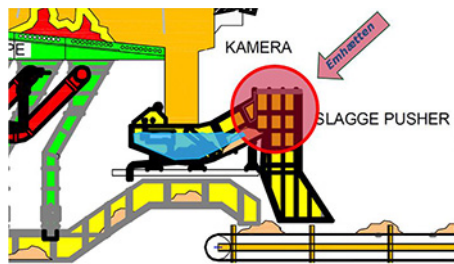
Den anden eksplosion skete uden for ovnen i slaggepusheren og skyldes formentlig ophobning af brint på grund af utilstrækkelig ventilation, som blev antændt af gløder fra slaggerne. Brinten har hobet sig op i den såkaldte "emhætte", hvor der uden tilstrækkelig luftudskiftning, blev skabt en eksplosiv atmosfære.

Tegningen viser, hvor den anden eksplosionen, der skyldtes ophobning af brint, skete.

- Sammenhængen mellem de to eksplosioner kan være, at den første eksplosion måske har flyttet en større mængde uforbrændte slagger ind i slaggepusheren, som har øget dannelsen af brint. Efter eksplosionen har vi etableret udsugning for at reducere risikoen for, at der fremover kan ske ophobning af gasser, siger Martin.

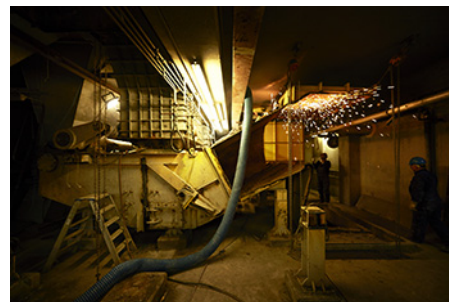
Den anden eksplosion skete i slaggepusherne, som netop var blevet skiftet under revisionen af Anlæg 5.
