Titel Drone med termokamera finder fejl i ledningstrace

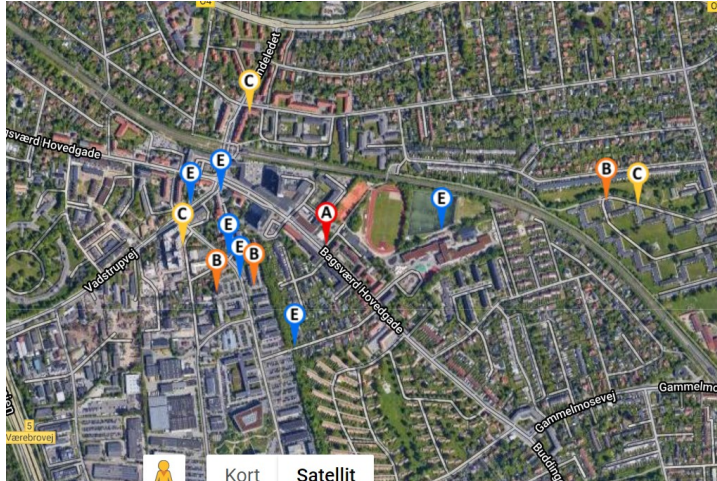
Dette skulle bekræfte, at vores alarmsystem fungerer, som det skal, og det viste sig at være rigtigt. De viste fejl i kat. A (fejl pga. graveskader), havde vi allerede konstateret vha. alarmsystemet, og vi er allerede i gang med at udbedre dem.

De andre punkter i kat. B, C, og D er steder, som vi skal kigge nærmere på, da termofotografering viser tegn på fejl på røret. Dronetermografering vil vi kunne bruge til at lokalisere de steder, som vores alarmsystem 'sladrer' om, men som er svære at udpege for vores måletekniker, fordi fejlen endnu er så lille, at det giver for stor usikkerhed.
