Titel Tjek på læk på rørene

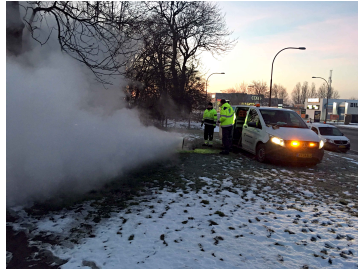
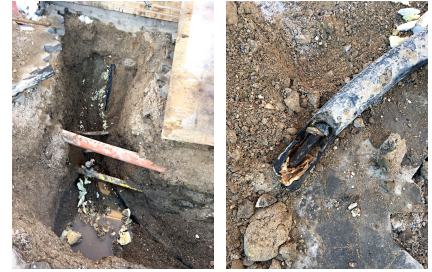
- Vi var ved Sydfrontvej i Søborg, og da vi gravede ned til røret, kunne vi se, at kappen på vores rør var skadet, og røret var sjaskvådt i isoleringen, siger ledningsmester Thomas Vium Asbjørn. – Det var formentlig forårsaget af en gravemaskine i forbindelse med, at naturgasstikket var blevet proppet af.

Røret blev skiftet hen til en afgrening, og vi har nu fine målinger på alarmsystemet igen, hvilket indikerer et tørt og tæt rørsystem.
