Titel Ikke helt spild af krudt

Et stort stykke af de belægninger på ovnen, som bliver fjernet med sprængningsrens, blev tirsdag reddet ud af ovnen, inden det satte sig fast i asketragten.

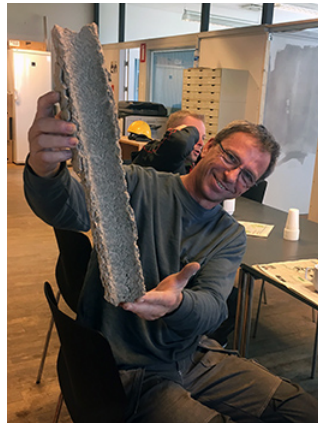
Det ca. 1 meter lange og flere centimeter stykke blev reddet ud af ovnen, inden det fik sat sig fast i asketragten.

*Jørn Pedersen med det store stykke belægning, der faldt af under sprængningsrensningen. Stykket giver en god fornemmelse af, hvor tykke belægningerne af slagge og aske kan blive på indersiden af ovnen. Man kan fornemme, hvordan belægningen har siddet på et af de rør, som løber på indersiden af ovnen.
Foto: Agnes Kreinøe.*

For at fjerne belægninger af aske og slagger renser Vestforbrændings egne sprængningsekspertter med jævne mellemrum indersiden af ovnene ved hjælp af kontrollerede sprængninger.

- Det er vigtigt, at belægningerne bliver fjernet, fordi de forhindrer en optimal udnyttelse af varmen, siger vedligeholdelsestekniker Jørn Pedersen, som er en af de medarbejdere, der foretager sprængningerne.

- Hvis vi ikke havde fået øje på stykket og fået det ud, kunne det nemt have skabt en prop i tragten, som det havde krævet et større arbejde at få fjernet, siger Jørn.
